SI LA NTSB HABLARA DEL ACCIDENTE DE SPANAIR...

Demasiados antecedentes como para apuntar su casualidad causal

AVIACIÓN DIGITAL

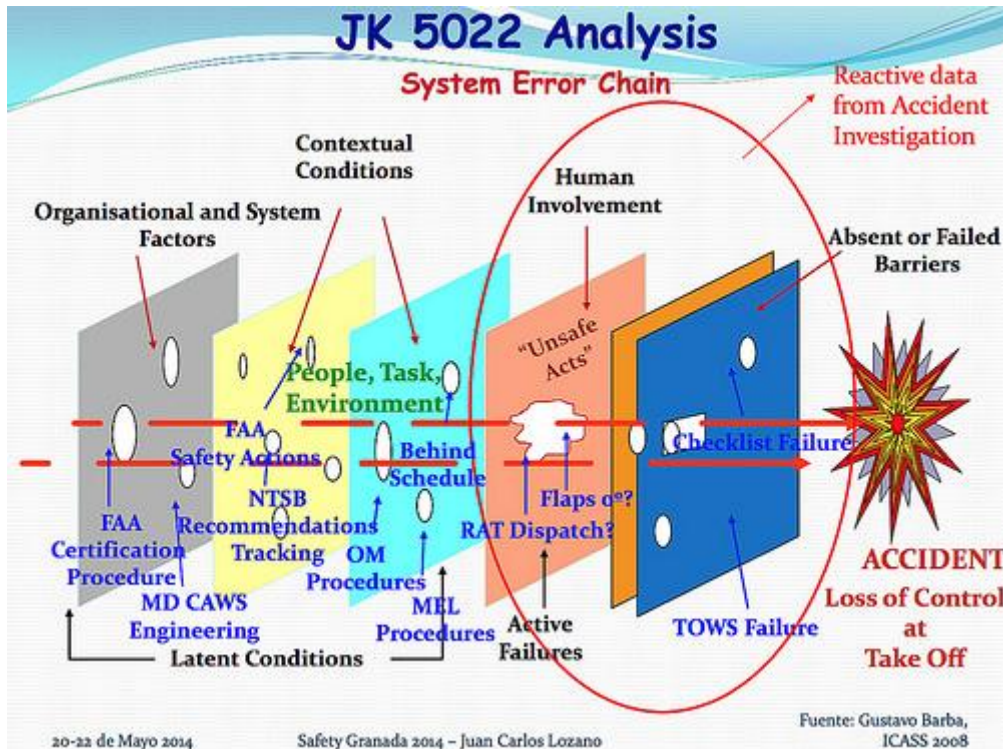
Análisis de las distintas barreras de seguridad traspasadas hasta la materialización del accidente del vuelo JK5022, según el modelo de Reason, utilizada en la presentación de J.C.Lozano en Safety Granada, que utiliza como fuente original ICASS2008 del piloto Gustavo Barba. En el esquema podemos ver la complejidad de causas interactuantes en este accidente aéreo.
